RELATÓRIO DE SEGURANÇA DE
Barragens

2022

Agência Nacional de Águas e Saneamento Básico

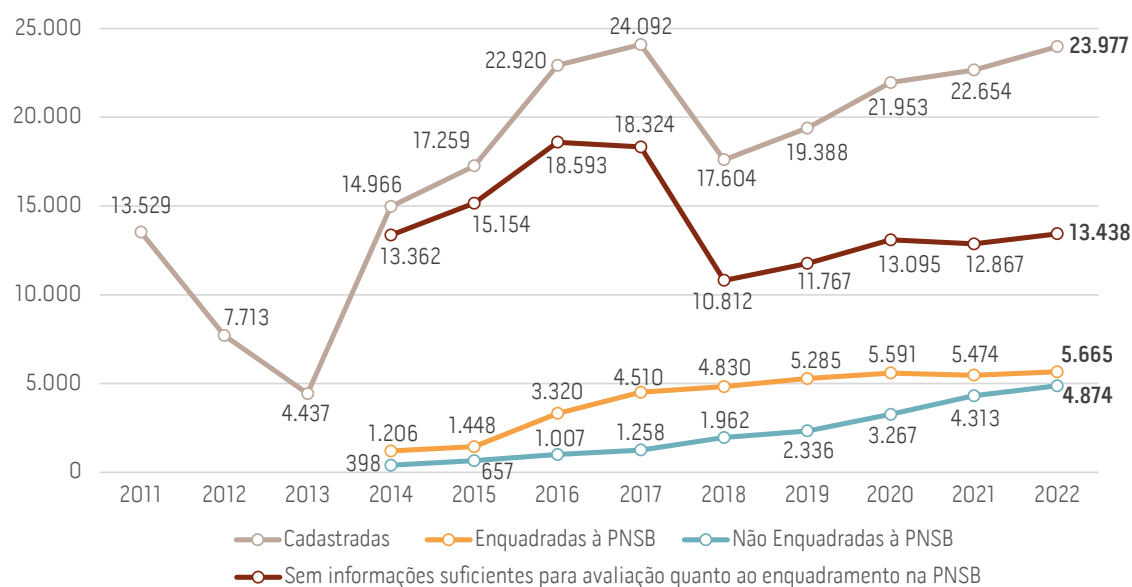
Evolução do cadastro de barragens no SNISB

O RSB 2022 aponta a existência de 23.977 barragens cadastradas por 33 OFSBs no SNISB. Dessas, 13.438 (56%) não apresentaram informações suficientes para a avaliação de suas características e conclusão sobre o enquadramento na Lei nº 12.334, de 2010, nos termos de seu art. 1º. As demais barragens cadastradas (10.539) passaram por avaliação, sendo verificado que 5.665 estão enquadradas à PNSB e 4.874 não estão.

Verificou-se um aumento de 6% em relação às 22.654 barragens cadastradas no fim de 2021. Este aumento foi influenciado pelos acréscimos verificados nos cadastros do IMASUL/MS (373 barragens), da SEMAD/GO (303 barragens), do IAT/PR (113 barragens) e da AGERH/ES (106 barragens). Destaca-se também a redução de 53 barragens no cadastro da SEMA/RS, fruto de revisão cadastral. A SEMA/RS destaca-se como a entidade de fiscalização que possui o maior número de barragens cadastradas (41% do total).

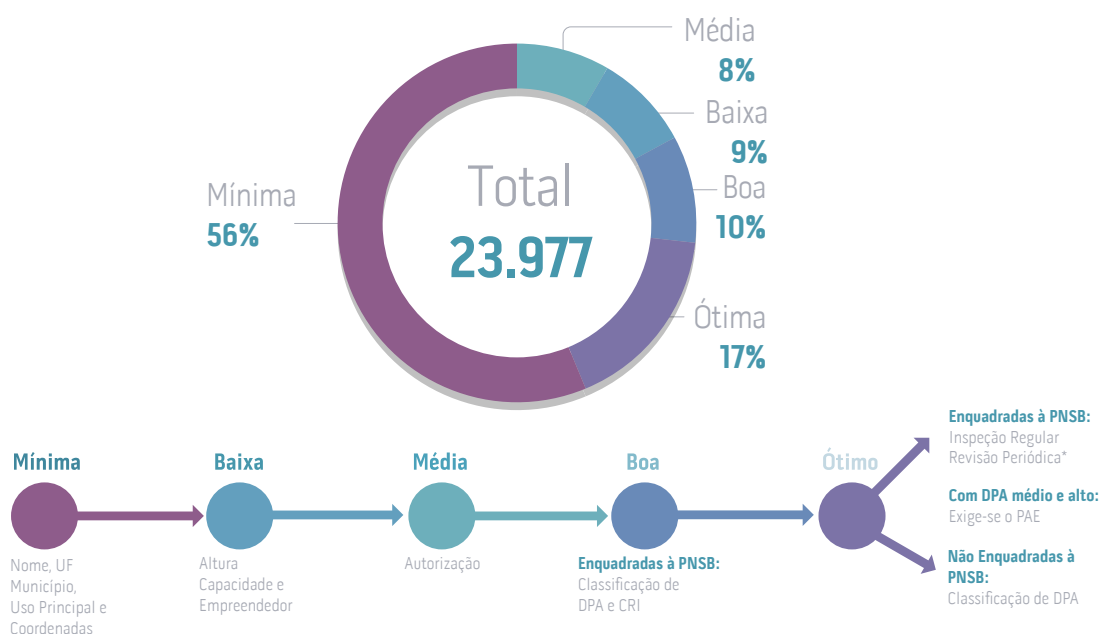
Indicador de Completude da Informação – ICI

Assim, o indicador mostra que cresceu o número de barragens nas faixas ótima e média, e houve redução nas faixas baixa e mínima. Em 2022, 56% das barragens cadastradas encontram-se na faixa mínima, 9% encontram-se na faixa baixa, 8% na faixa média, 10% na faixa boa e 17% estão na faixa ótima. Em 2021 os números eram, respectivamente: 58%, 9%, 8%, 10%, 16%.

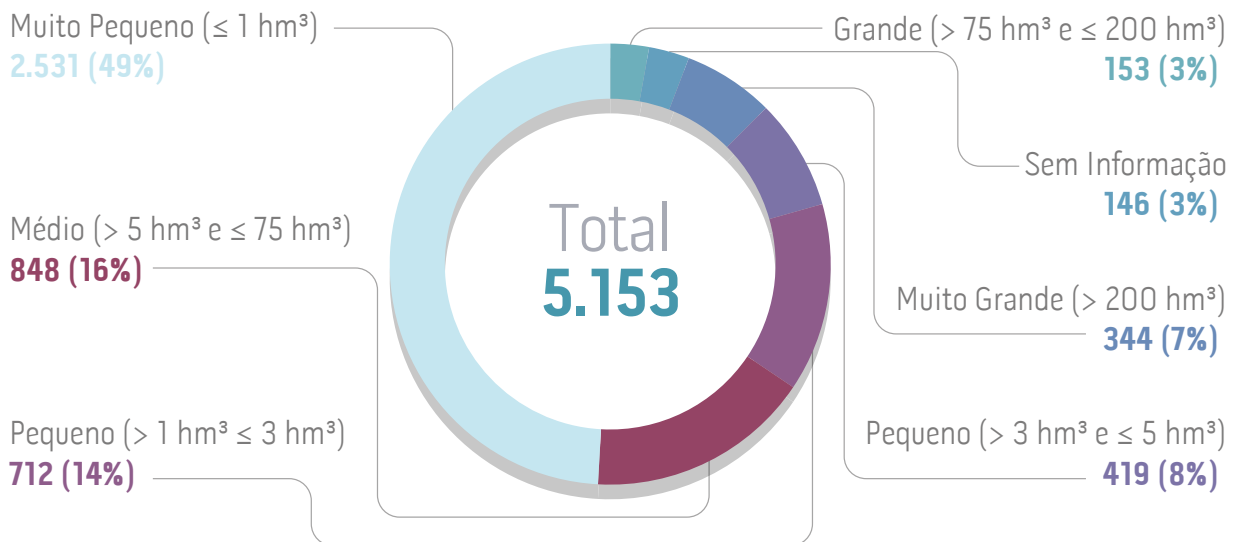
Volume das barragens para acumulação de água

Em relação ao **volume**, 71% das barragens de acumulação de água, enquadradas à PNSB, possuem capacidade inferior a 3 hm³ (hectômetros cúbicos). Dessas, as que possuem volume inferior a 1 hm³ representam quase metade do total. Apenas 3% das barragens enquadradas à PNSB não possuem informação de volume (mesmo percentual de 2021). Já os reservatórios com volume superior a 200 hm³, classificados como muito grandes, correspondem a 7% das barragens enquadradas. Quanto às barragens de contenção de rejeito mineral e resíduo industrial, 40% são reservatórios muito pequenos, com capacidade de até 0,5 hm³, e 4% são muito grandes, caracterizados por terem capacidade superior a 50 hm³, segundo a Resolução CNRH nº 143, de 2012, que estabelece as classificações quanto ao volume, sendo o art. 6º referente a contenção de rejeitos e o art. 7º para acumulação de água.

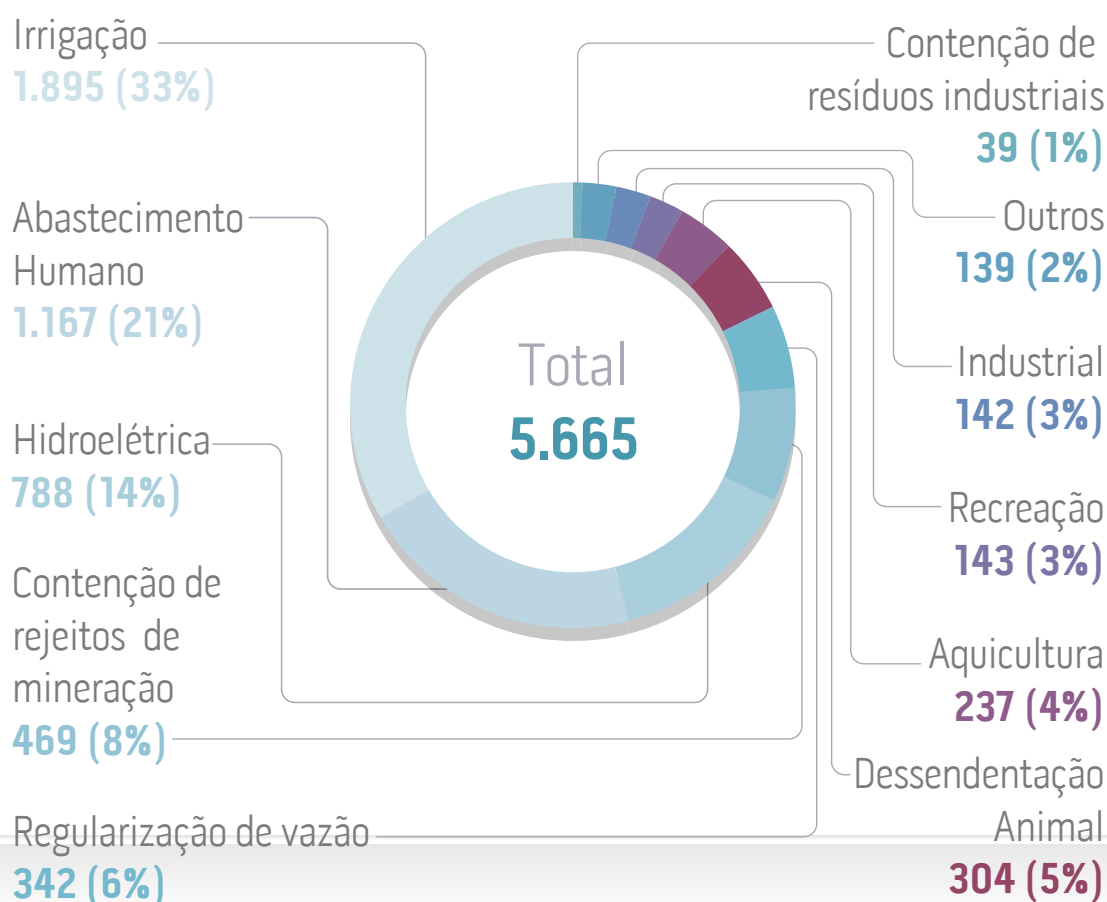
Uso principal das barragens enquadradas à PNSB

Dentre as barragens utilizadas para irrigação, 17,3% constam classificadas com DPA alto ou médio, e 6,9% com CRI alto; considerando o uso para abastecimento humano, são 59,3% com DPA alto ou médio e 33,7% apresentam CRI alto; dentre as destinadas à mineração, 44,7% possuem classificação com DPA alto ou médio e 5,5%, CRI alto; e quanto à geração de energia, 86,5% contêm DPA alto ou médio e apenas três, CRI alto.

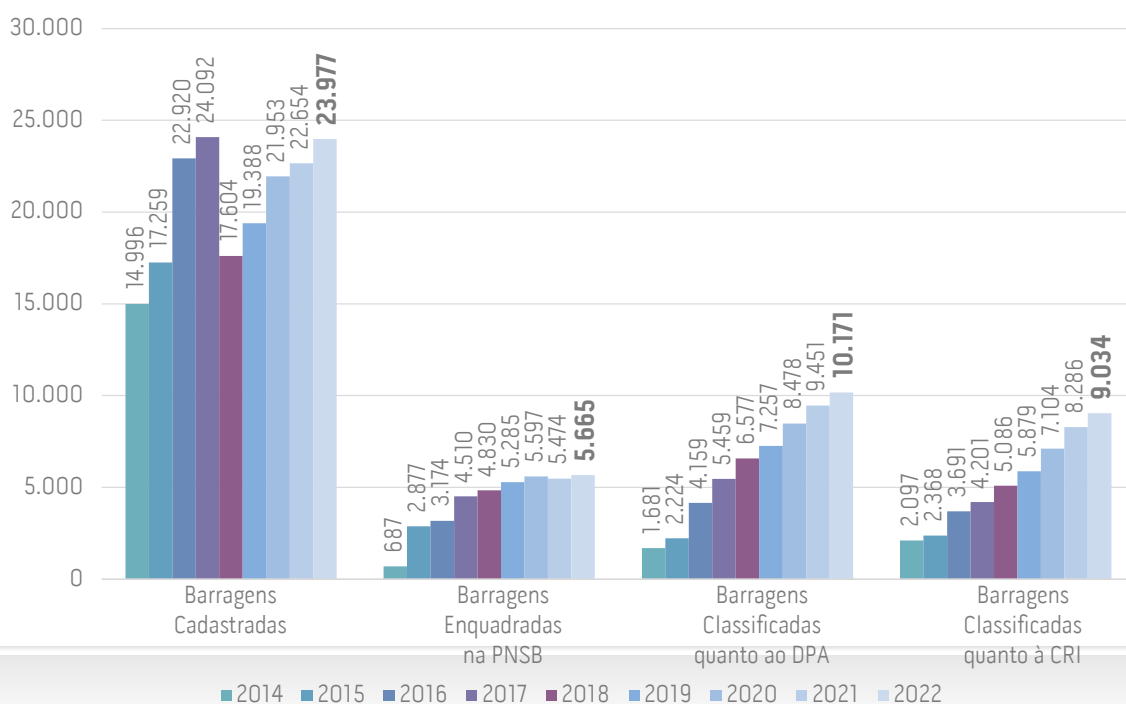
Evolução do cadastramento, enquadramento e classificação de barragens

A evolução dos números de barragens cadastradas, barragens enquadradas na PNSB, barragens classificadas quanto ao DPA e barragens classificadas quanto à CRI pode ser verificada na figura a seguir.

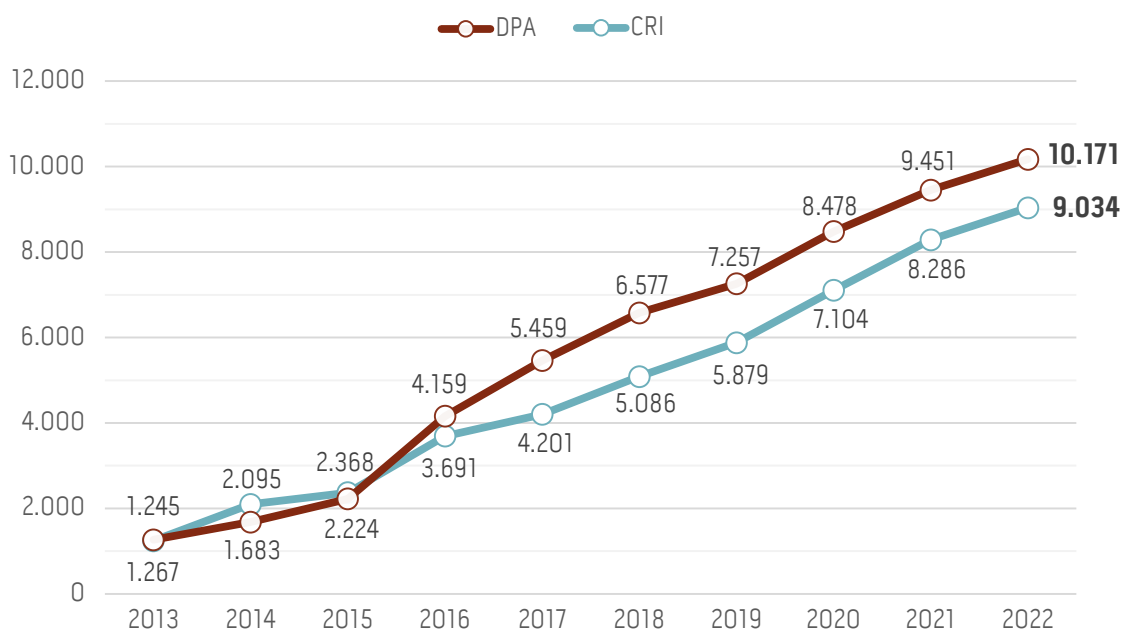
Evolução da classificação de barragens

O RSB 2022 identificou 10.171 barragens classificadas quanto ao Dano Potencial Associado, um acréscimo de 7% em relação às 9.451 do RSB 2021. Já em relação à Categoria de Risco, foram reportadas 9.034 barragens classificadas, o que representa um acréscimo de 8% em relação às 8.286 constantes do RSB 2021.

É possível verificar que se mantém a tendência de aumento no número de barragens classificadas anualmente, já que os percentuais de barragens classificadas quanto ao DPA (11%) e CRI (17%) são bastante superiores ao valor do crescimento de barragens cadastradas (6%), reduzindo assim o passivo de barragens a serem classificadas. Contudo, o total de barragens classificadas ainda está muito aquém do esperado, sendo necessário que os órgãos incrementem as atividades de classificação das barragens.

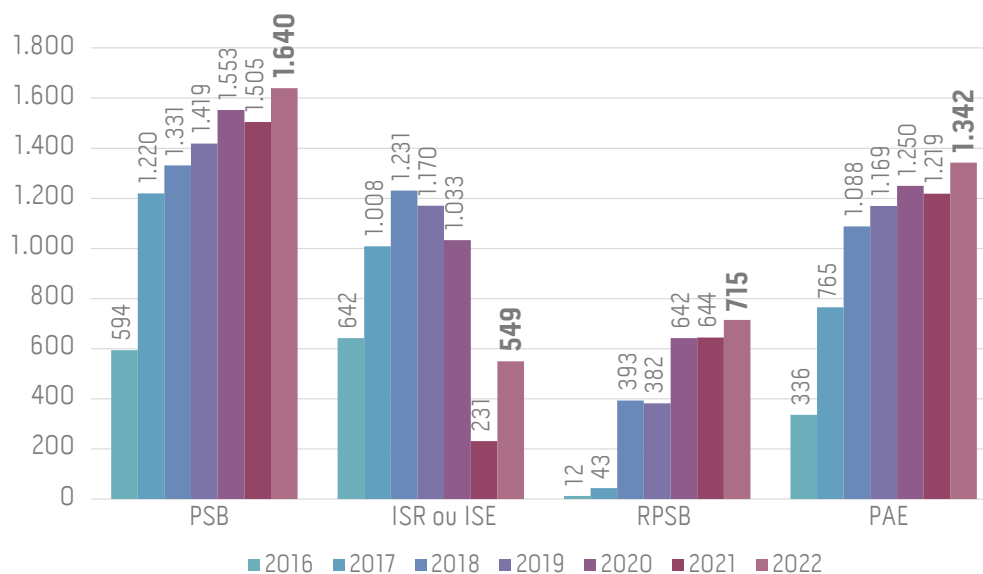
Evolução dos Planos de Segurança da Barragem e seus componentes

Na figura a seguir são apresentadas as informações acerca da elaboração do PSB e de seus componentes. É possível observar que em 2021 houve um decaimento em relação ao ano anterior, mas em 2022 ocorreu uma evolução com taxa equivalente a 8% quanto à elaboração desses documentos.

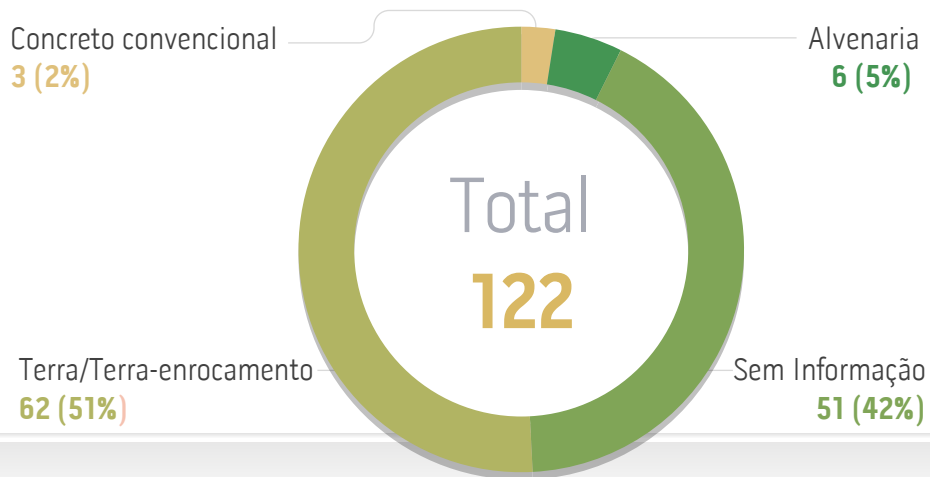
Tipo de material

As barragens que preocupam possuem, majoritariamente, a estrutura constituída por terra homogênea ou terra-enrocamento (51%), seguido de alvenaria (5%), concreto convencional (2%) e diversas não apresentam informação a respeito do material (42%).

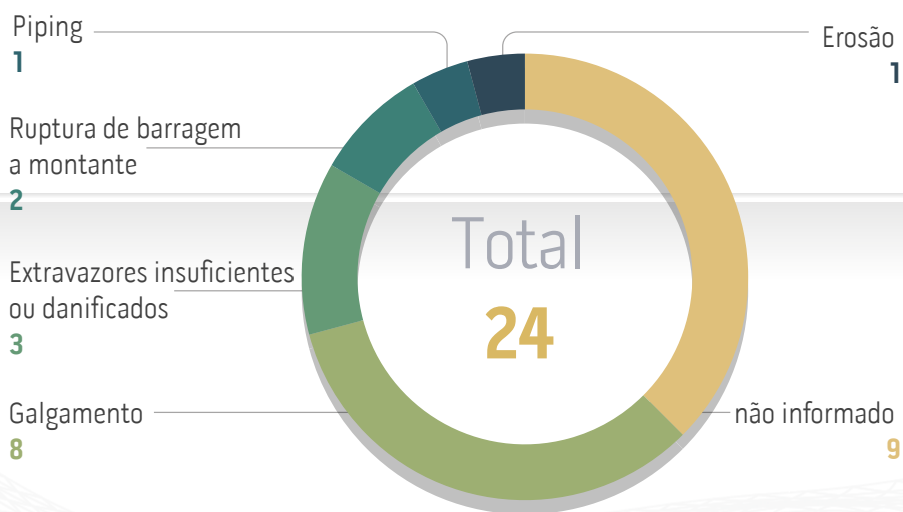
Modos de falha e rupturas dos acidentes

Os modos de falha decorridos nos acidentes correspondem a: rompimento de barragem sem ocorrência de galgamento (67%), rompimento juntamente com o evento de galgamento (25%), e apenas galgamento (8%). Com relação ao material de sua estrutura, a maior parte das barragens que apresentaram acidentes é constituída de terra (75%), englobando terra homogênea e terra enrocamento, seguida de concreto convencional e terra com concreto (somando-se 8%), e 17% das fichas de acidentes não continham a informação a respeito do material da estrutura.

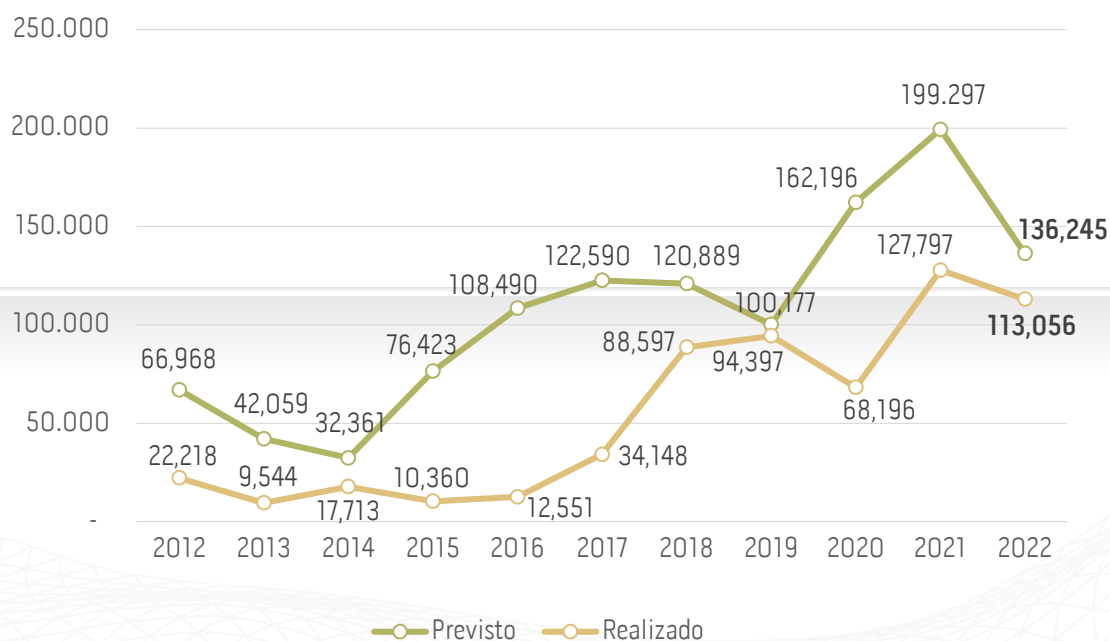
Evolução dos recursos aplicados em ações de segurança de barragens em Milhões (R\$)

O valor efetivamente pago em 2022 foi menor que o do ano de 2021: da ordem de 113 milhões de reais, representando 83% do originalmente previsto, mesmo após o contingenciamento. Na esfera federal, a maior parte do desembolso foi oriundo de Restos a pagar de exercícios anteriores, 87% dos valores pagos. Os maiores gastos foram do DNOCS, na esfera federal, na ação orçamentária de reabilitação de barragens e outras infraestruturas hídricas (aproximadamente R\$ 28 milhões).

No ano de 2022, foi desembolsado em média apenas 25% do valor previsto pós contingenciamento, desconsiderando os valores de restos a pagar.
